TRITON™ -SUODATUSPOHJA OPTIMOI SUODATUKSEN TEHOKKUUDEN

Veden hiekkasuodatus tehostuu Triton™-suodatuspohjaratkaisun avulla. Triton™-suodatuspohja asennetaan 0,8–1,2 metriä paksun hiekkakerroksen alle.

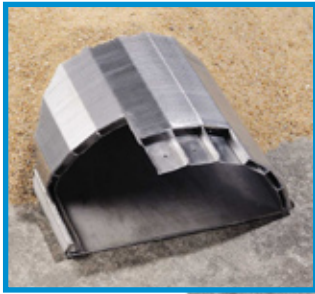
Symmetrisesti toteutettu suodatuspohja varmistaa veden tasaisen virtauksen koko suodatuspinta-alalla ja mahdollistaa tehokkaan huuhtelun koko hiekkapatjalle. Teräksinen suodatuspohja on kestävä, pitkäikäinen ja estää tehokkaasti hiekan ja kiintoaineen pääsyn veden mukana putkistoon. Suodatuspohjan kiilalankarakenne ehkäisee tehokkaasti tukkeumien syntymistä ja lisäksi suodatuspohja on helppo huoltaa.

Triton™-suodatuspohjat puhdistetaan vastavirtapesuna ilmasivesiseoksella. Pesun tarvetta ja suodattimen toimintaa tarkkailaan paine-eroantureilla. Suodatuspohjan avulla huuhteluvesi jakautuu tasaisesti, jolloin pystytään säästämään huuhteluveden määrässä ja pidentämään huuhteluvälejä, jolloin saavutetaan myös kustannussäästöjä.
